Renac : le chantier en images

(clichés Guillaume Cosson © CPIE)

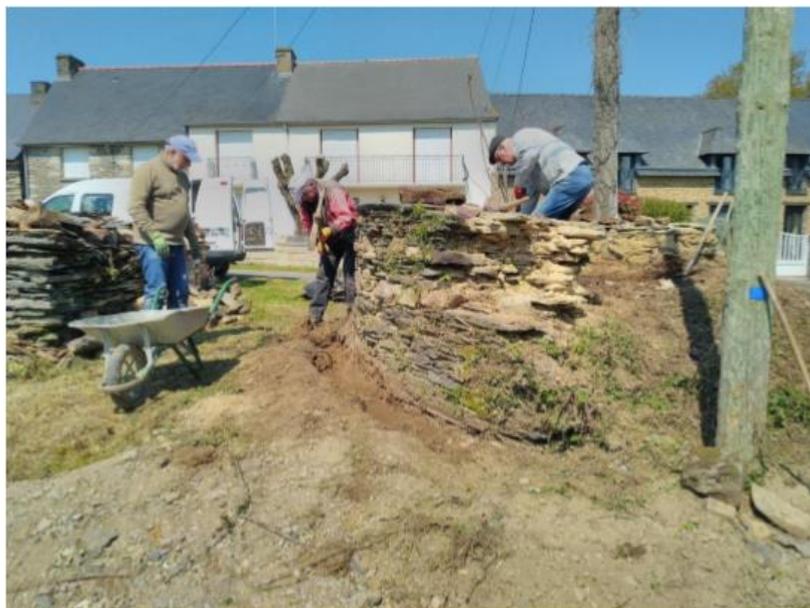
début du chantier (mars 2021)

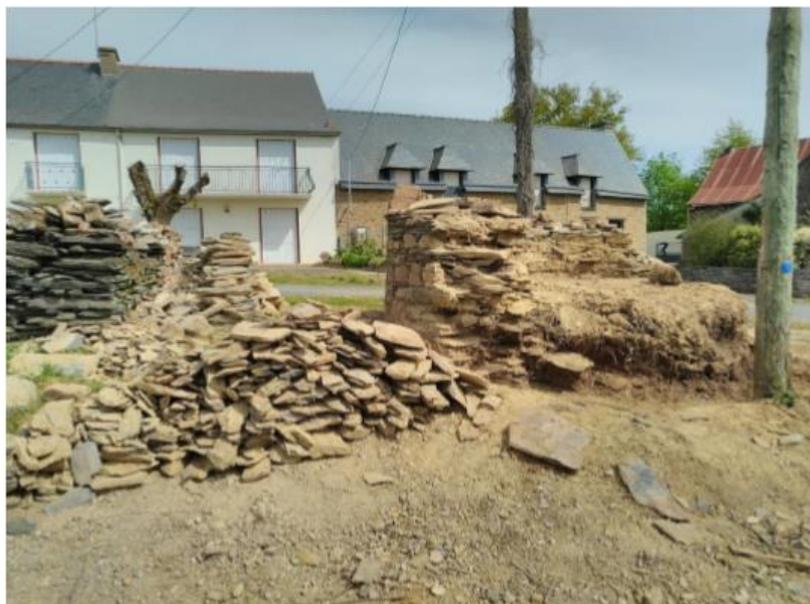
Dégagement du four de la végétation et recherche des fondations

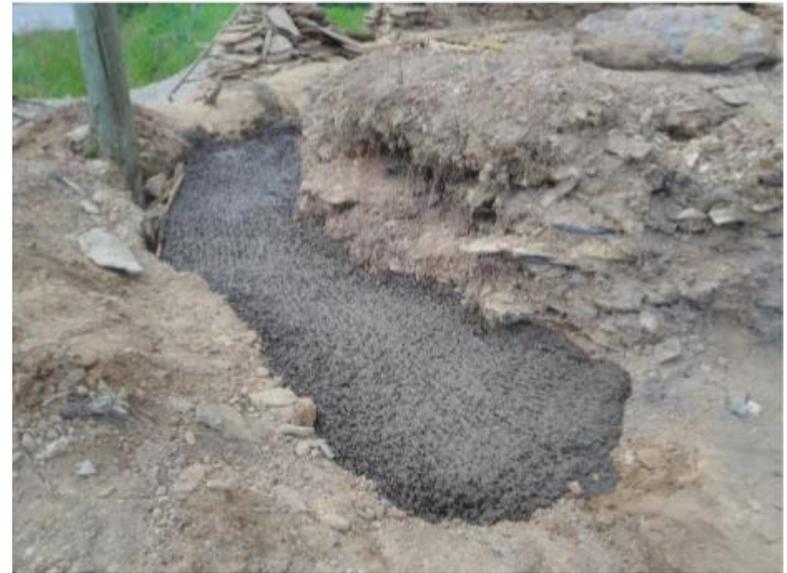
Réalisation de la fondation.

Le four s'est écroulé suite au creusement du fossé sur le côté. La commune a busé le fossé et nous avons décidé de réaliser une fondation en béton de ce côté du four pour éviter qu'il ne se fissure avec le passage répété des voitures.

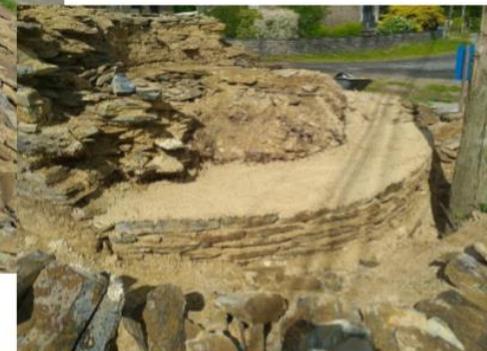
Début de la maçonnerie sur les fondations

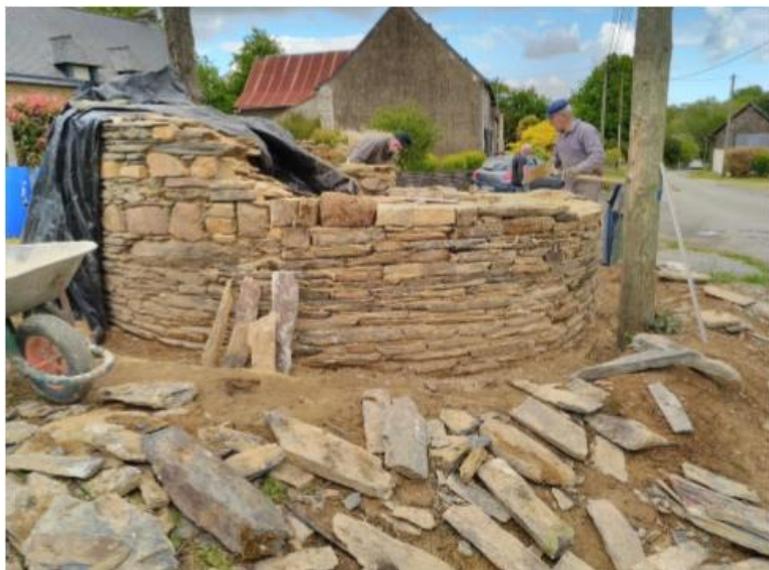
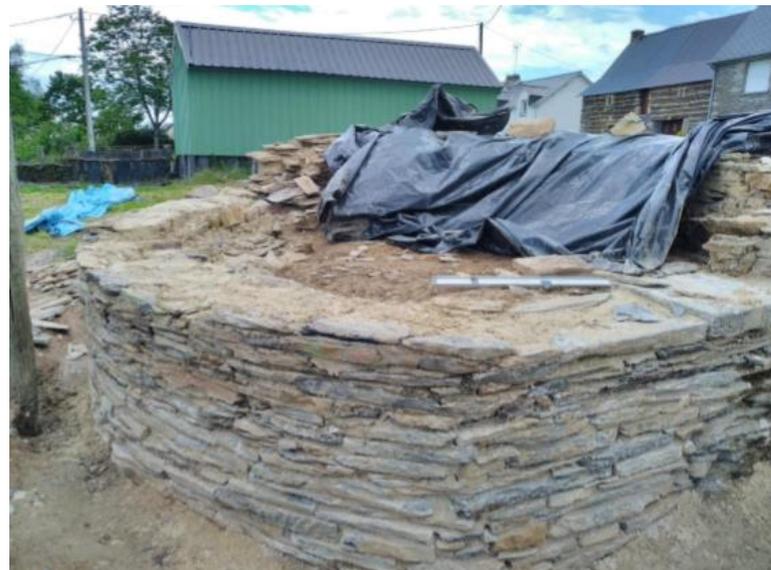
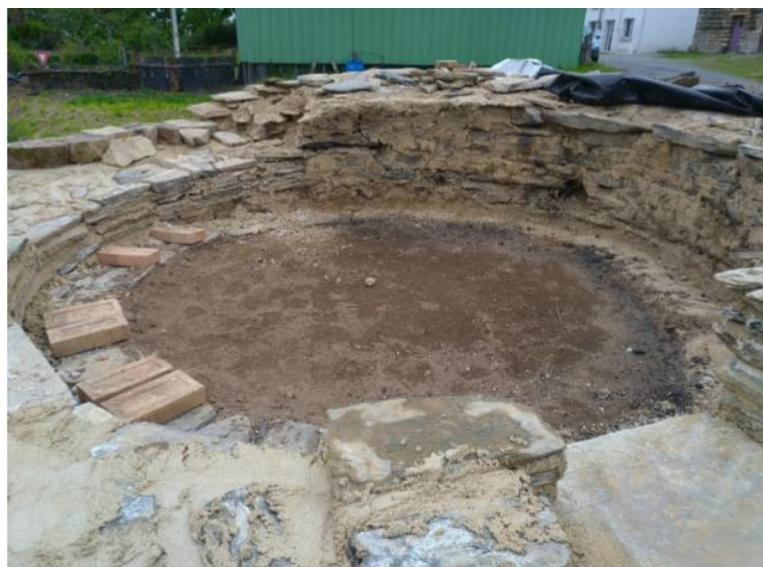
Après avoir gratté l'emplacement de la sole, nous avons retrouvé l'emplacement des briques réfractaires.

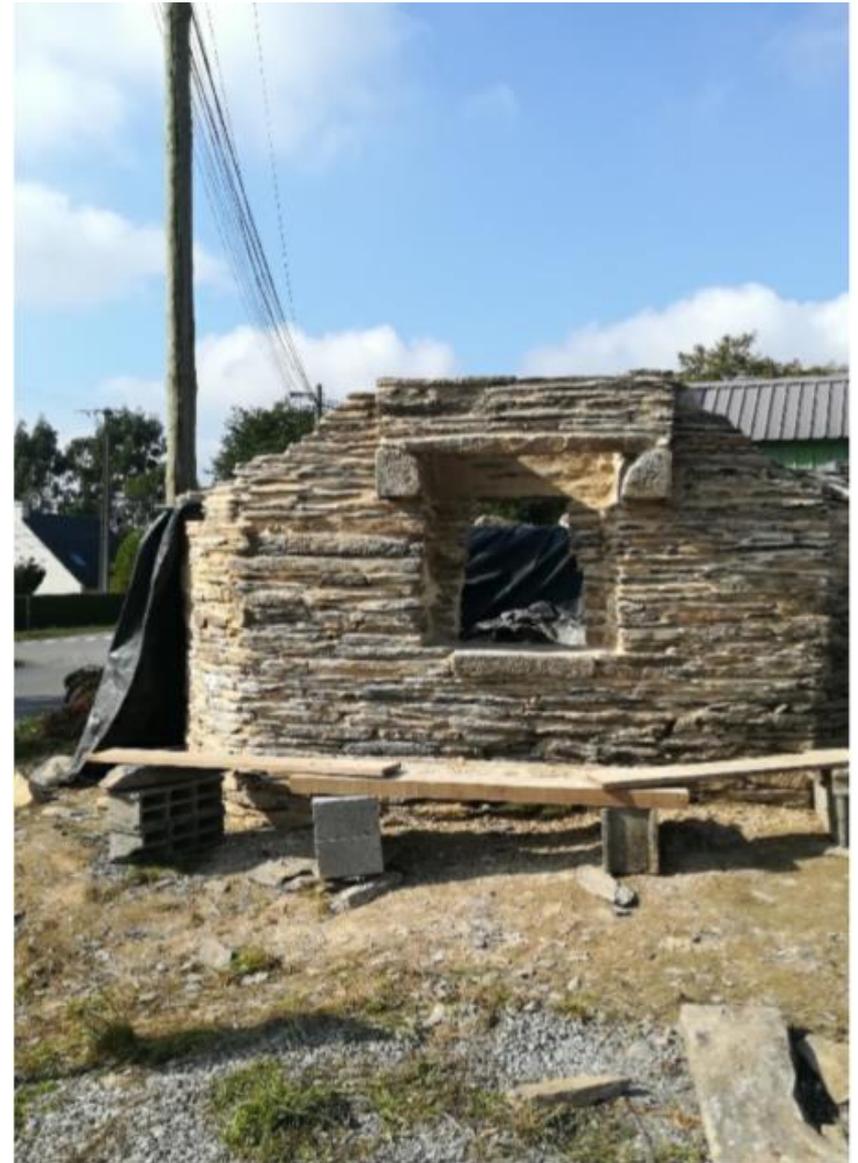
Montage de la gueule du four et de la cheminée (octobre 2021)

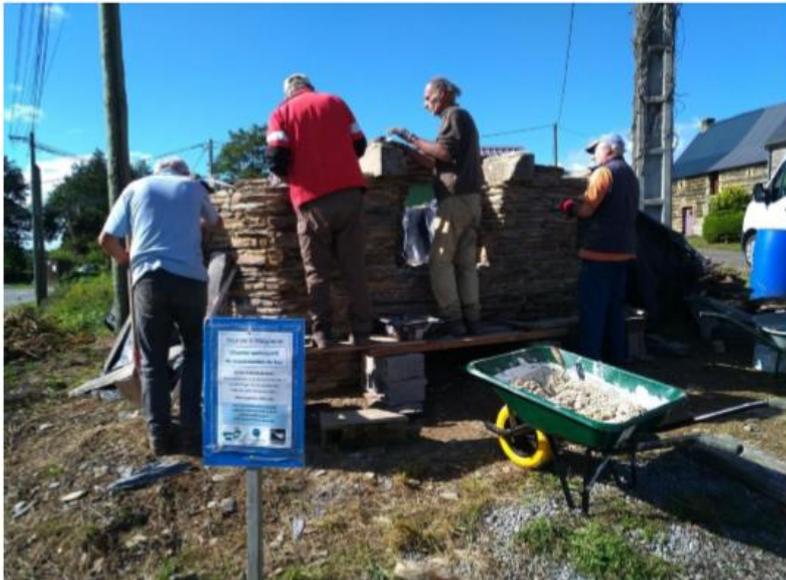
Le four fin octobre. Redémarrage du chantier au printemps 2022
